# Vliv nastavení geometrie přední nápravy nákladního vozidla na opotřebení pneumatik a spotřebu paliva

## Influence of Vehicle Geometry on Tire Durability and Fuel Consumption

Vysoké učení technické v Brně, Ústav soudního inženýrství, Brno

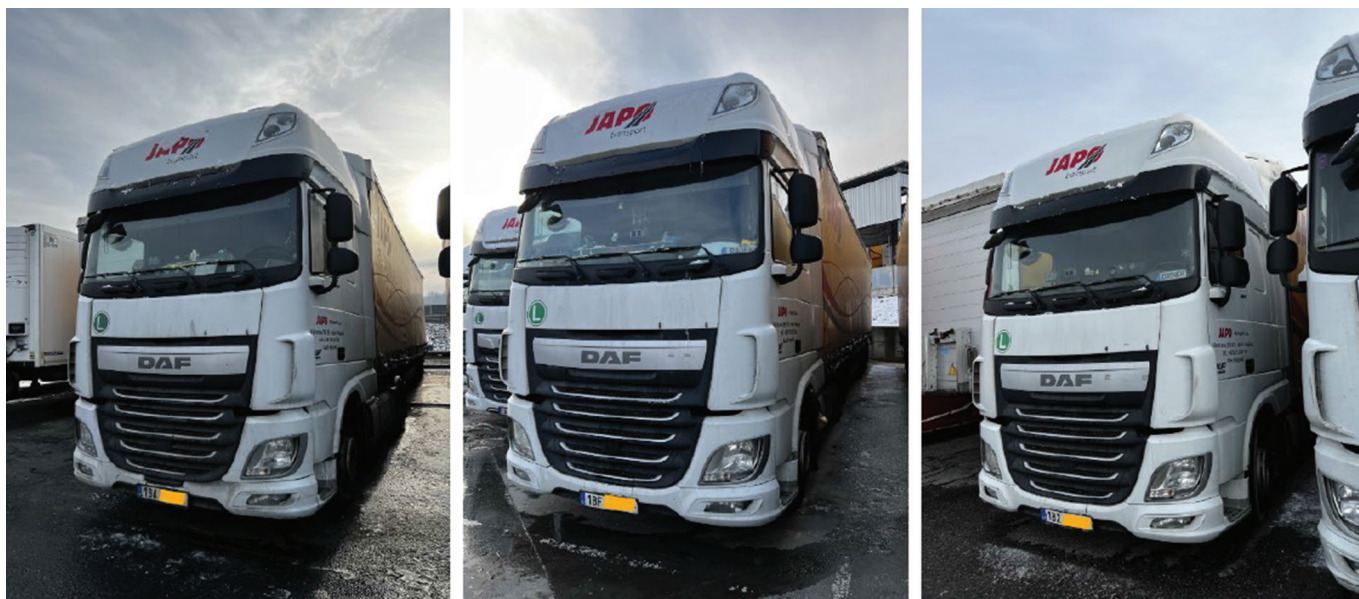
Obr. 1 Zkušební tahače DAF XF 460 společnosti JAPO – transport s. r. o.  
Fig. 1 Test trucks DAF XF 460 provided by JAPO – transport s. r. o.

uplně nová, aby byla konstrukčně shodná (jde o stejná vozidla) a aby jezdila srovnatelné trasy. Společnost JAPO – transport s. r. o. se specializuje na přepravy mezi ČR a Itálií a lze říci, že vozidla jezdí po srovnatelných trasách. Všechna vozidla byla značky DAF, model XF 460 FT. Jde o tahače návěsů a provozovány jsou s návěsů značky Schmitz.

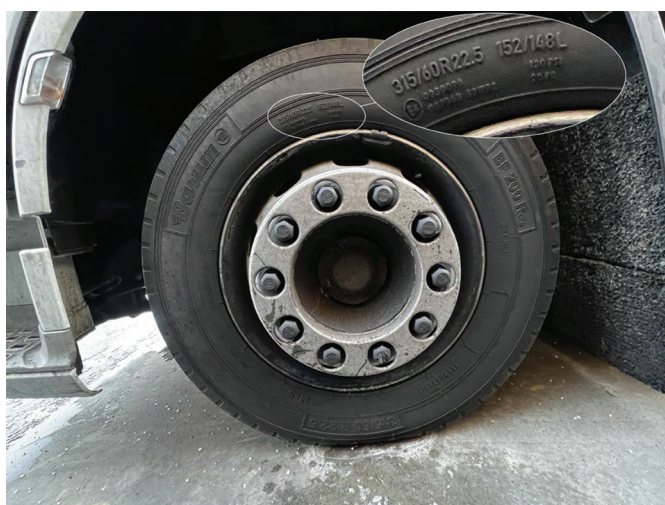
Obr. 2 Zkušební pneumatiky Barum BF 200 R.  
Fig. 2 Test tires Barum BF 200 R.

Na všechna tři vozidla byly nasazeny přední pneumatiky Barum BF 200 R o rozměru 315/60 R22.5, hmotnostní index 125/148,

rychlostní index L. Jde o pneumatiky silniční, hodící se pro dálkový dálniční provoz i regionální cesty. Životnost těchto pneumatik je za ideálních podmínek více než 250 000 kilometrů. Nové pneumatiky měly hloubku dezénových drážek 13 mm.

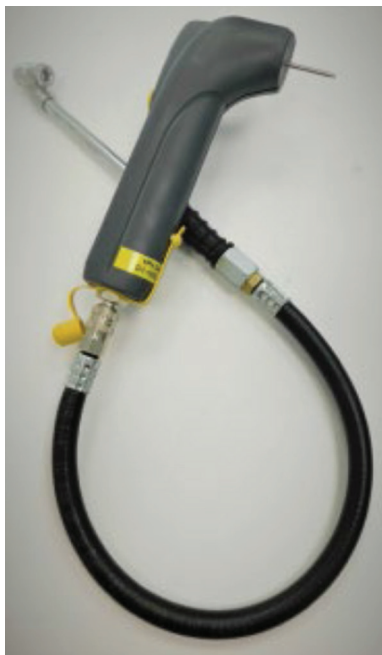
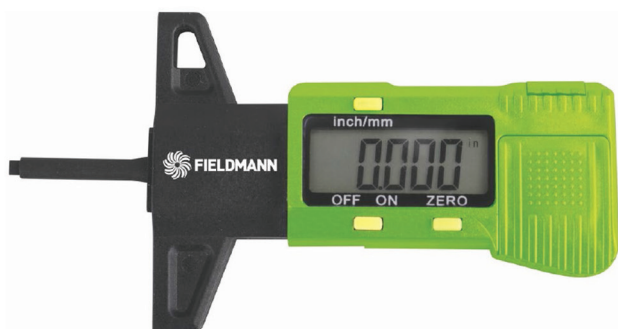
Obr. 3 Měřicí zařízení Translogik TL-G1 [4] a měřicí zařízení Fieldmann FDAM 0201. [5]

Fig. 3 Measuring devices Translogik TL-G1 [4] and Fieldmann FDAM 0201. [5]

Jako měřicí zařízení posloužily hloubkoměr Fieldmann FDAM 0201, běžně používaný k měření hloubky dezénu a Translogik TL-G1 kombinující hloubkoměr s pružinou a tlakoměr. Translogik TL-G1 je zařízení používané společností Continental na kontrolu fleetových vozidel.

Hlavní rozdíl mezi posuvným měřidlem vzorku a Translogik TL-G1 je v tom, že posuvné měřidlo neklade žádný odpor vůči pneumatice, je citlivé na správný úhel měření a výsledky se nechají snadno zkusit. Oproti tomu Translogik TL-G1 má v sobě pružinu, která na místo měření mírně tlačí silou přibližně 6 N, jak je uvedeno v tabulce. Pneumatika se tedy v místě měření lehce poddá, což umožňuje měřit s konzistentnějšími výsledky v průběhu různých

měření. Při měření posuvným měřidlem se poddajnost pneumatiky v úvahu nebere a o kolik se hrot posuvného měřidla při měření posune, tolik ukáže na displeji. [4]

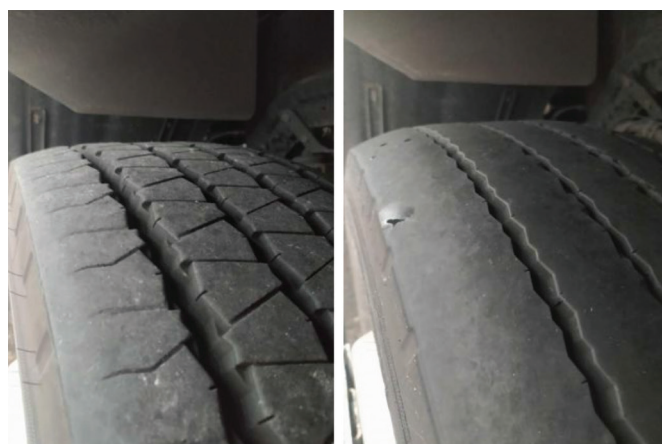
Obr. 4 Fotografie běhounu pneumatik po seřízení sbíhavosti a po ujetí 30 000 km. [3]

Fig. 4 Picture of tire tread after toe-in settings and after 30 000 km of usage. [3]

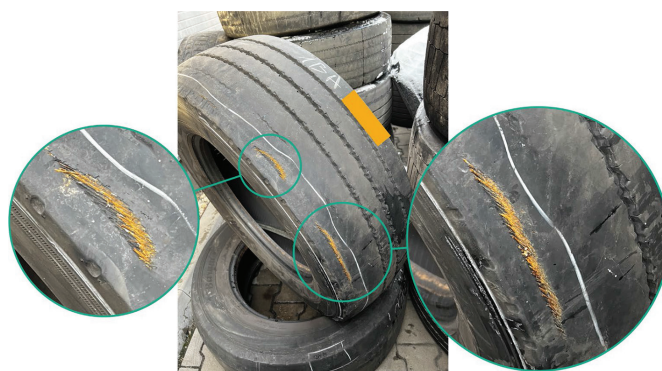
Obr. 5 Opotřebení pravé přední pneumatiky po 66 139 km. Je viditelný odhalený první nárazník. [2]

Fig. 5 Wear of right front tire after 66 139 km of usage. Tire belt is visible. [2]

Vozidlo 1 s nejvyšší sbíhavostí již od začátku vykazovalo nejvyšší rychlost opotřebení (až 0,76 mm za 10 000 km). Po 66 139 km najetých se sbíhavostí 7 mm/1 m došlo k přílišnému opotřebení ramen běhounu a ukočení jízdních testů na tomto vozidle.

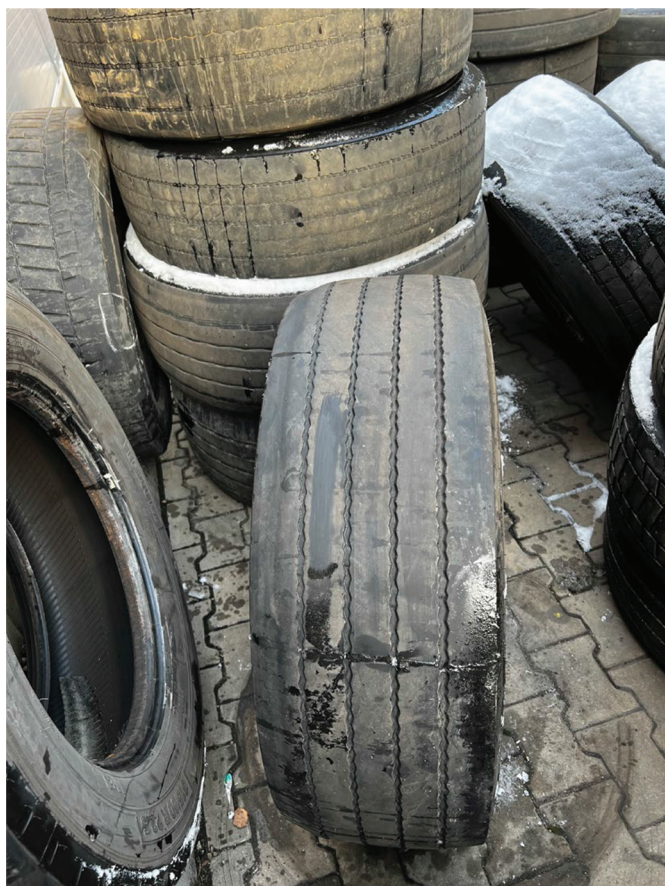
Obr. 6 Opotřebení levé přední pneumatiky po 66 139 km. Je viditelné silně asymetrické opotřebení v oblasti vnějšího ramene.  
Fig. 6 Wear of front left tire after 66 139 km of usage. There is strong asymmetric shoulder wear visible on the outer side.

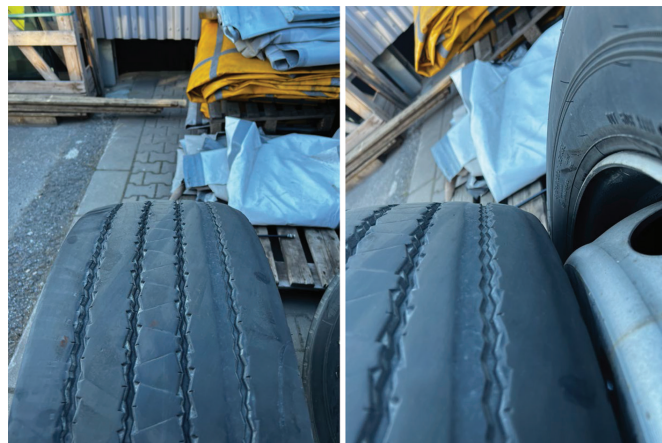
Obr. 8 Opotřebení předních pneumatik po sundání po 143 367 km provozu s mírně zvýšenou sbíhavostí.  
Fig. 8 Wear of front tires after 143 367 km of usage with middle toe-in settings.

Jako v případě Vozidla 1 je viditelné asymetrické opotřebení. V tomto případě ovšem vykazuje jiný charakter, neboť se zde sešly dva různé faktory, tedy nízký tlak a zvýšená sbíhavost. Na levé fotografii je vidět začínající zvýšené opotřebení vnějšího ramene. Na pravé fotografii je detail opotřebení typu river wear, které se objevilo na vnitřním rameni. Rovněž je zde vidět nižší opotřebení středových figur na běhounu, které potvrzuje dlouhodobější jízdu s nižším než předepsaným tlakem.

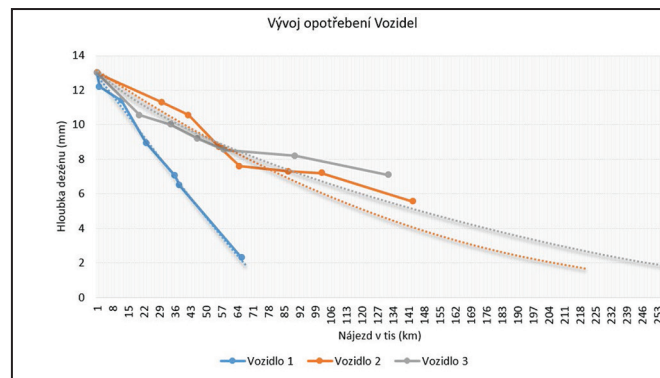
Obr. 11 Graf vývoje opotřebenění u všech vozidel.  
Fig. 11 Wear graph for all vehicles.

životnosti. Třetí sada pneumatik, umístěná na vozidle se správnou geometrií se opotřebovávala dle předpokladů a dosažitelnou životností by tato sada byla schopna naplnit. znázorňuje vývoj opotřebenění předních pneumatik u všech vozidel a přibližný trend budoucího vývoje.
